ZLINSZKY-KÚRIA
(2373 DABAS, KOSSUTH LAJOS ÚT 87.)

KUTATÁSI DOKUMENTÁCIÓ
festő-restaurátori szondázó falkép-kutatásról

Készítette: Lovas Franciska, M. Bán Beatrix, Tarbay Anna Mária
okl. festő-restaurátor művészek

2021. május

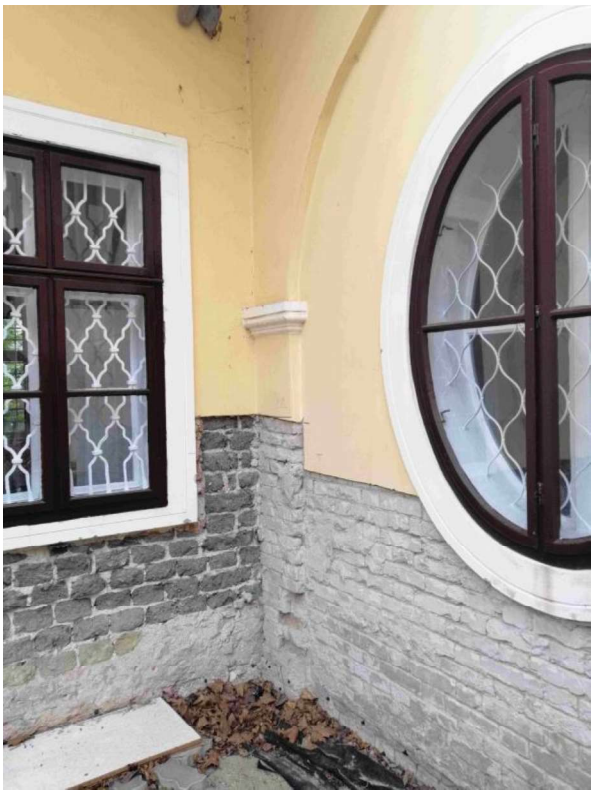
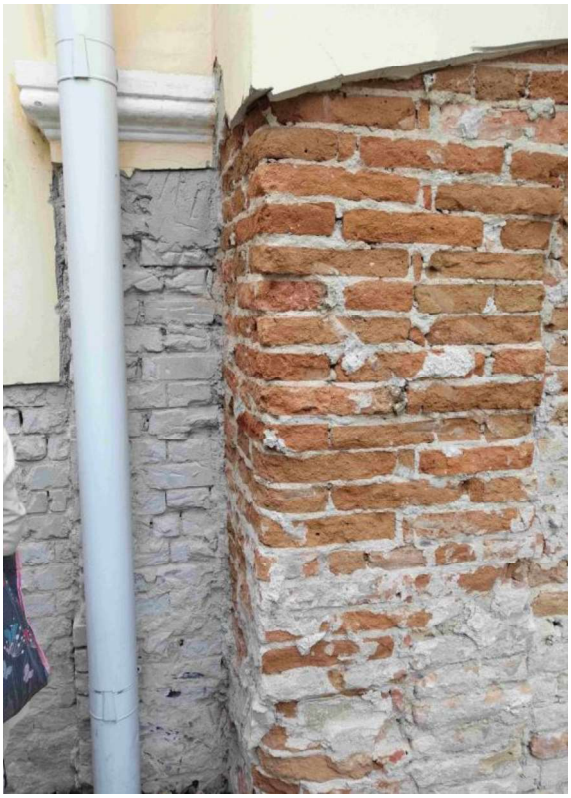
Rétegrendek:

Falmezőkön és tagozatokon teljes vakolatcsere történt, a falszöveteken csak portlandcementes vakolat található. Egyedül a pillérek profilozott fejezetén/párkányán maradt korábbi javított mészhomok vakolat. A portikuszos jelleggel képzett főbejárat két oldalát övező falpillérekről levert vakolat mögött az eredeti vakolatból képzett profilozott párkány falsíkba beforduló eleme került elő elmetszve. Ezen a korai rétegek mind fehér meszelések, majd egy kb. fél cm-es mészhomok felújításon ismét fehér meszes rétegek található, ugyanúgy, mint mögötte a folyosó azonos tagozatain.

<u>A potrikusz pilasztertörzs rétegei:</u>

- falazat
- mészdús habarcs vakolat
- fehér meszes rétegek, meszelések
- felújító vakolat
- fehér meszes rétegek, meszelések
- szürke cementes vakolat és a befalazás vörös téglái

<u>A portikusz pilaszter fejezet/párkány rétegei:</u>

- falazat
- mészdús habarcs vakolat
- fehér meszes rétegek, meszelések
- szürke cementes vakolat és a befalazás vörös téglái

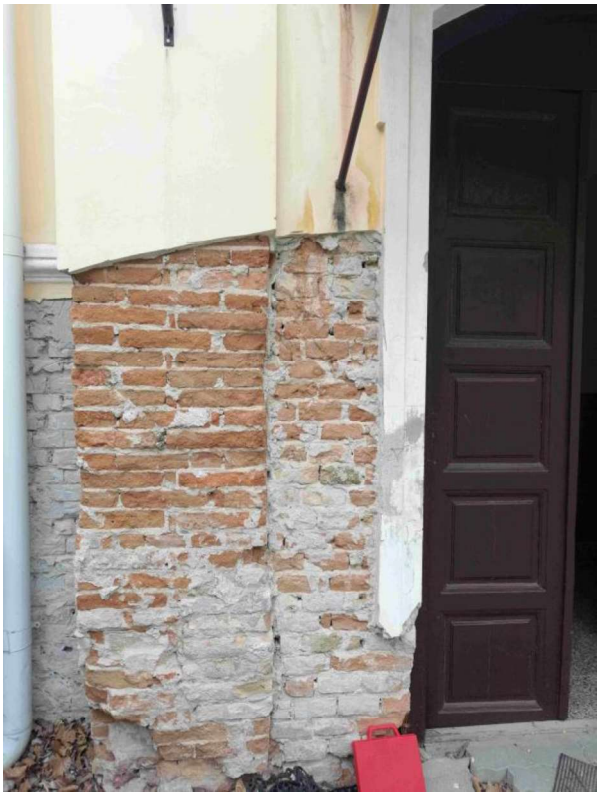
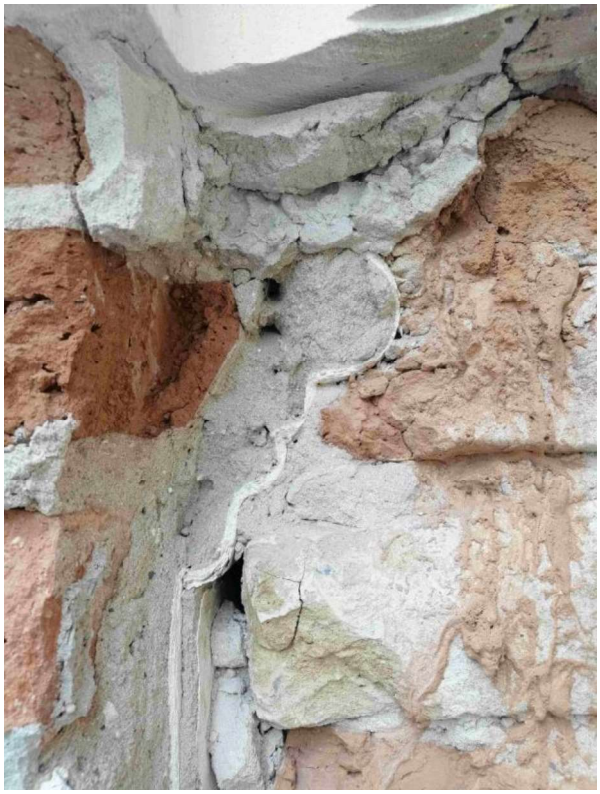
Az udvari homlokzat Ny-i sarka és a portikuszos főbejárat pillére (DK-i homlokzat)

Az udvari homlokzat portikuszos főbejárat pillére és a vakolateltávolításkor láthatóvá vált egykori párkányprofil (DK-i homlokzat)

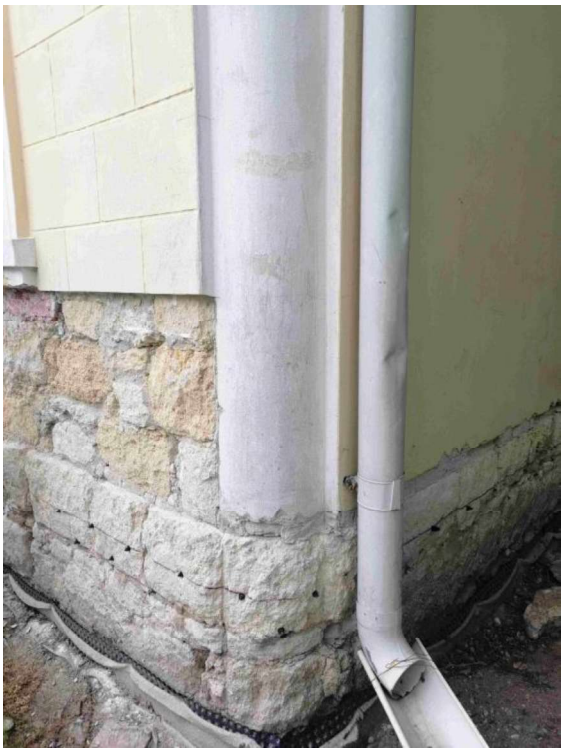
A homlokzat megjelenése változatlan maradt. Főleg szemrevételezésessel vizsgáltunk, roncsolást csak a már látható korábbi rétegek kisebb kibontásával végeztünk. A vakolat a lábazattól az ablakkönyöklők vonaláig hiányzik. A fennmaradt bevonatréteg egységes, szürke, portlandcementes vakolat a jelenlegi színezéssel.

Rétegrendek:

A fragmentumokban megfigyelhető rétegek:

- falazat
- mészdús habarcs vakolat
- fehér meszes rétegek, meszelések
- alapmeszelésen világos okker mészfestések
- alapmeszelésen szürke mészfestés
- alapmeszelésen zöldes okker mészfestés
- alapmeszelésen rózsaszín mészfestés
- alapmeszelésen sötét okker mészfestés

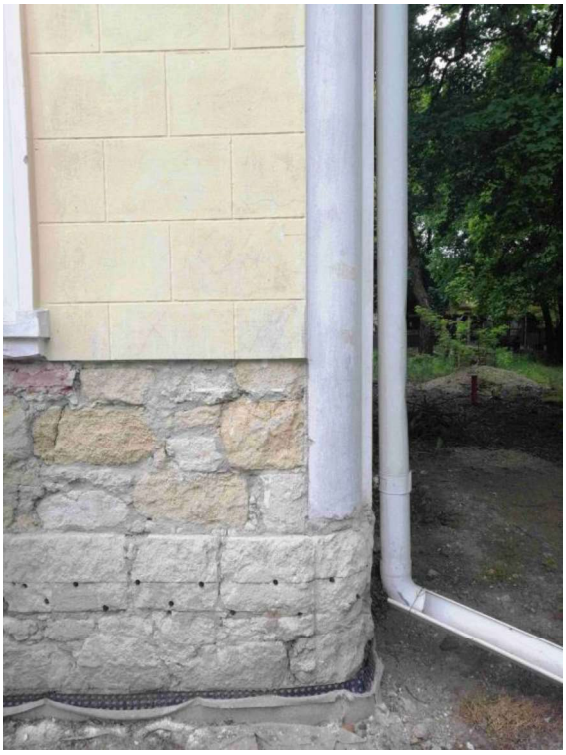
A Ny-i falsarok

A Ny-i sarokban a vastag cementes vakolat alatt előtűnik az eredeti negyed henger forma.

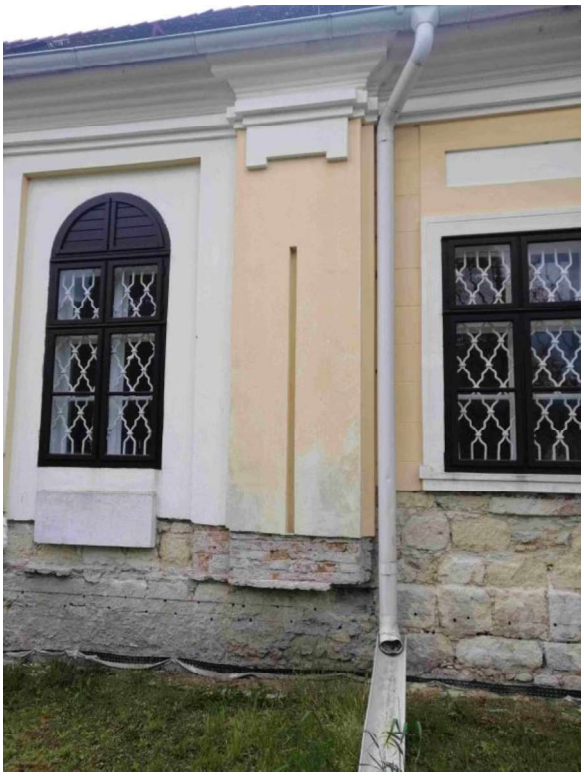
Az ÉNy-i homlokzat Ny-i vége

Az ÉNy-i homlokzat Ny-i részén a korábbi kváderes kiképzés fennmaradt nútjai kissé eltolódva a jelenlegi plasztikához képest.

A fragmentumban megfigyelhető rétegek: falazat > mészdús habarcs vakolat > fehér meszes rétegek, meszelések > alapmeszelésen világos okker mészfestések > alapmeszelésen szürke mészfestés > alapmeszelésen zöldes okker mészfestés > alapmeszelésen rózsaszín mészfestés > alapmeszelésen sötét okker mészfestés.

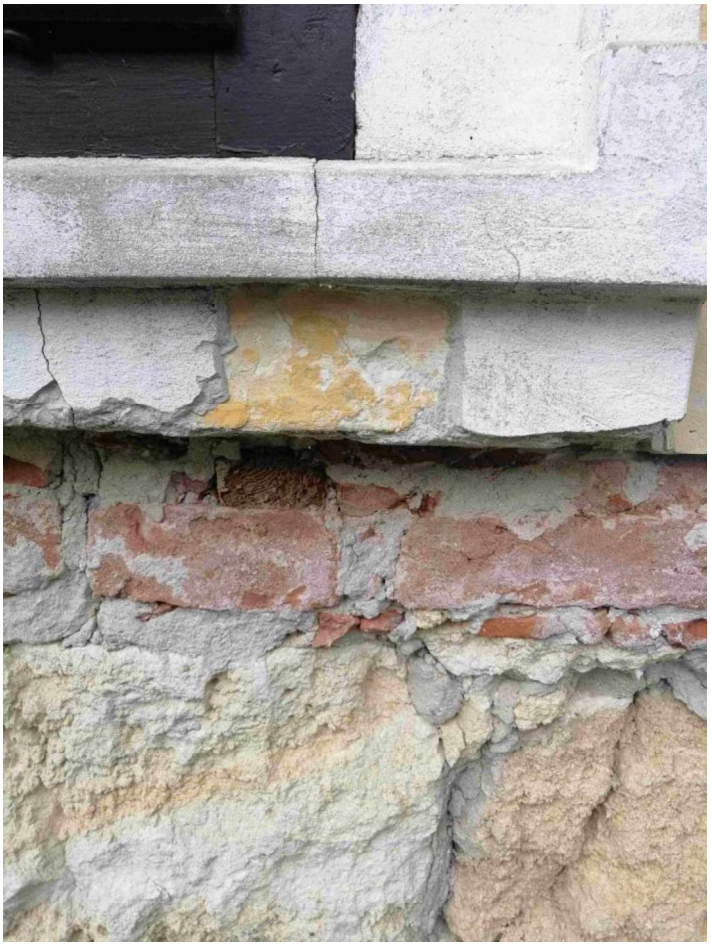
Az ÉNy-i homlokzat középrizalit pillérén meghagyott lábazattöredék

A könyöklő alatti tükörben fennmaradt korábbi rétegek: mészdús vakolaton a fehér meszelések és okker mészfestés.

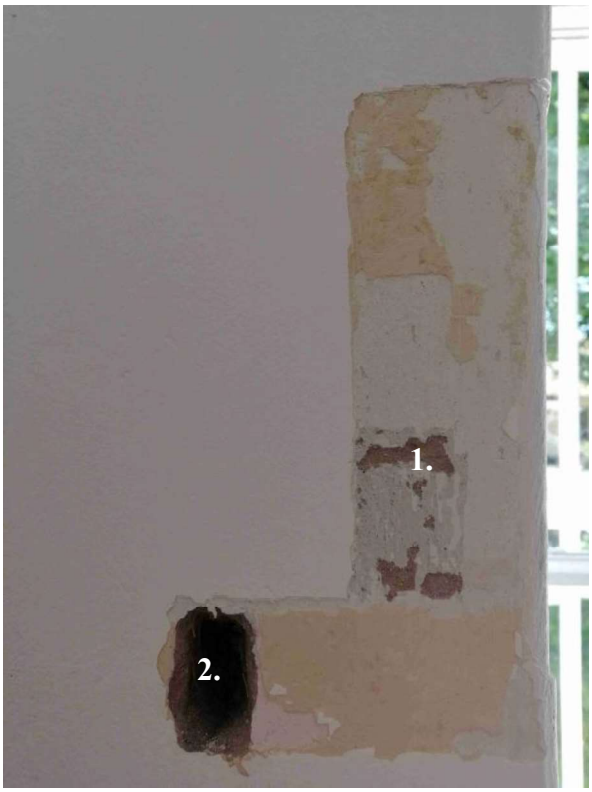
Kutatószonda a DK-i ablak bélletében. Vizsgált területen ugyanazok a rétegek találhatók, mint az oldalfalakon.

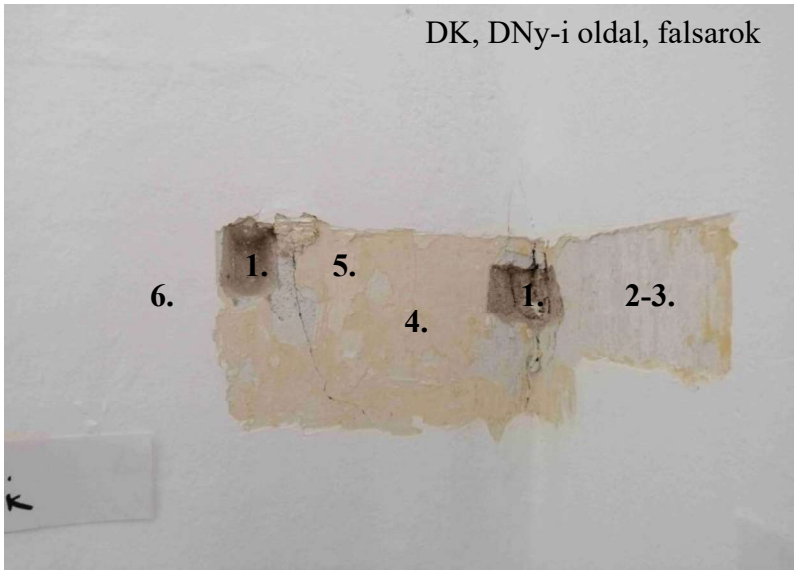
DNy-i oldal, bal oldali ablak béllete, valamint az oldalfalra kiforduló része:

- barnás-szürke mészhomok vakolat
- meszelés
- **kékesszürke festés barna lezáró csík nyomaival**
- **homogén szürkés-barna festés töredékesen, csak nyomokban maradt meg**
- barnás-szürke erős kötésű vakolat (cement adalékos lehet)
- homogén fehér meszelés (bekarcolva a következő réteg jobb tapadása érdekében)
- 3-5 mm-es kiegyenlítő vakolat
- fehér glett
- szürke glett
- homogén okkersárga festés
- homogén világos sárga festés
- felső fehér diszperzió adalékú meszelés

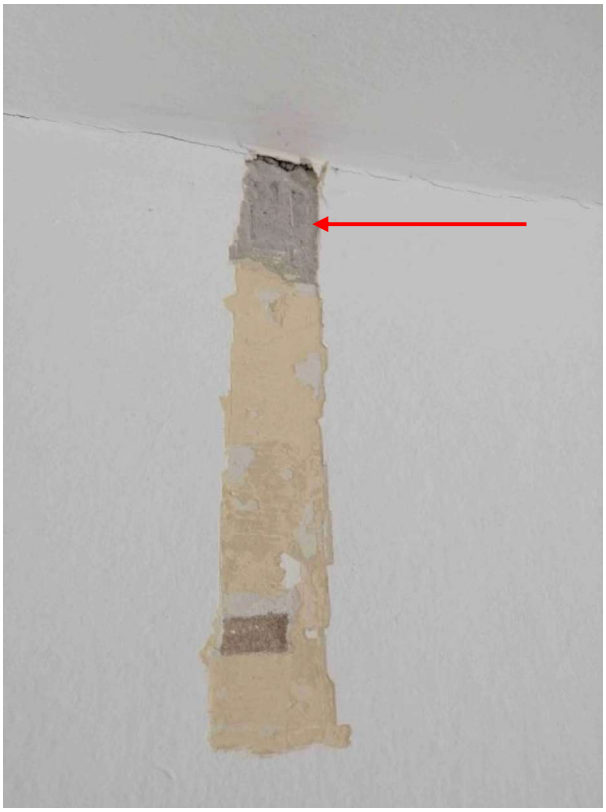
Kutatási terület az ÉK-i és a DK-i oldalfalak felső részén, álmennyezet alatti területen

DK-i oldal kutatószondája. Az álmennyezettől 5-8 cm-ig lefelé az oldalfalon, körbefutó sávban cementes vakolatjavítás látható.

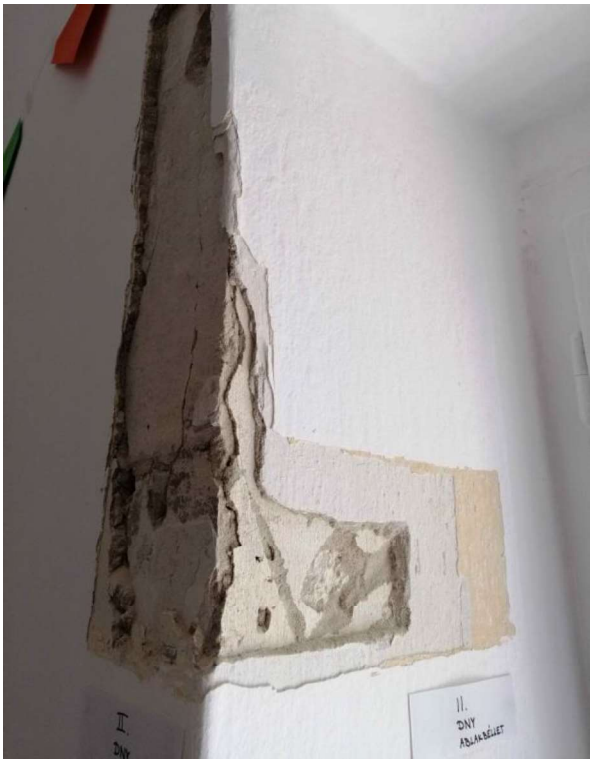
Az oldalfalon vakolatcsere történt.

Az ablakbélletben nyitott kutatószonda lekopott, lespachtlizott festések nyomaival

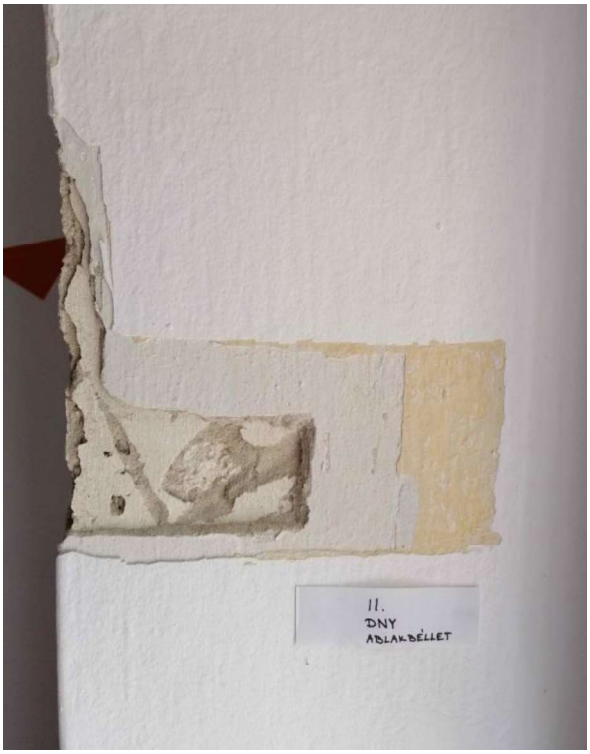
Kutatószonda a DNy-i oldal kelet felé eső ablakában

Mélyebb rétegben korai festéseket, meszeléseket hozott elő a kutatás

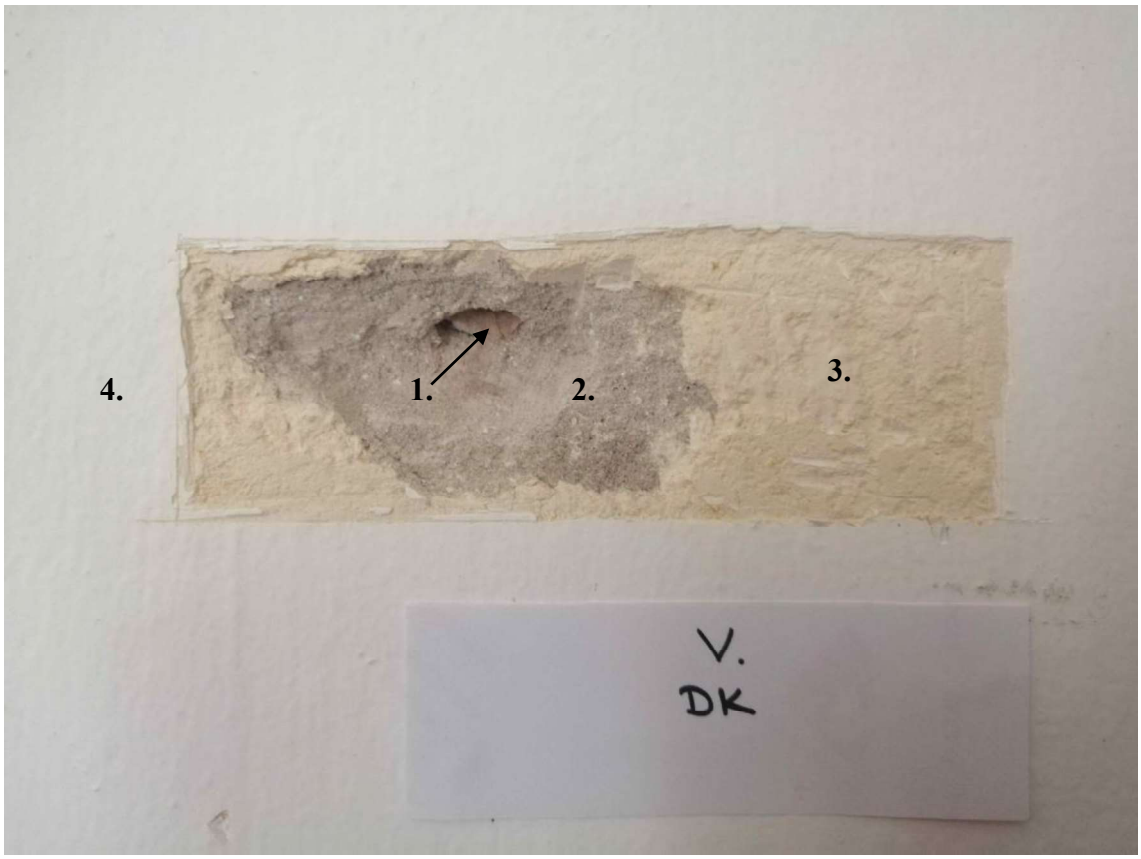
DK-i falrészlet kutatás után

Mozaikszerűen töredezett hordozó-vakolat és a felette lévő rétegek sora számozva. Fellelt rétegrend: sárgás, kemény mészdús vakolat meszelt felülettel, meszelések (1-3.), kissé elszürkült felületű meszelésréteg (átfordul a saroknál) (4.), sárga mészfestés (5.), vajszínű mészfestés (6.), sárga glett (7.) gletteléseken szürkés kőszínű festés (8-10.), jelenleg látszó festés fehér gletten (11-12.).

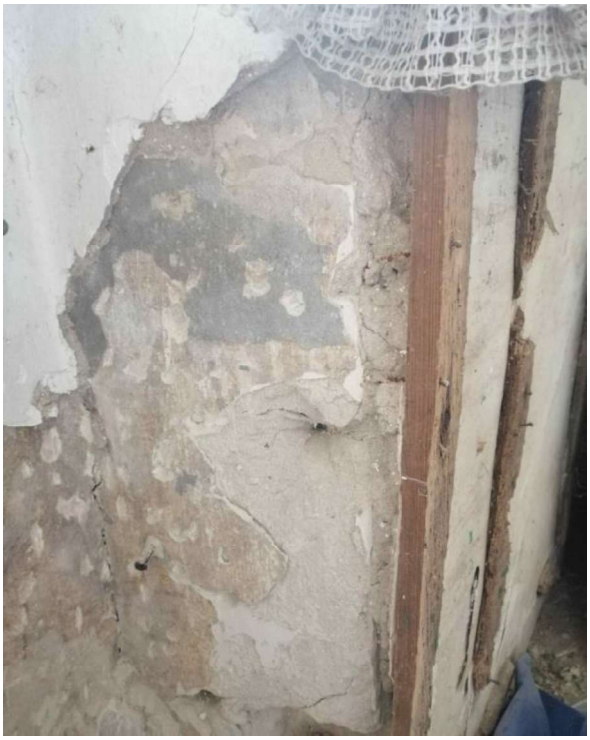
Kutatószonda a DK-i oldalfalon

DK-i oldalfal szondája (szemmagasságban, ÉK-i ablakhoz közelebbi térfélen). Rétegrend: falazat (1.), finomszemcsés szürke vakolat (2.), világos okkersárga réteg 0,5 cm vastagságban (3.), legfelső fehér meszes festés (4.)

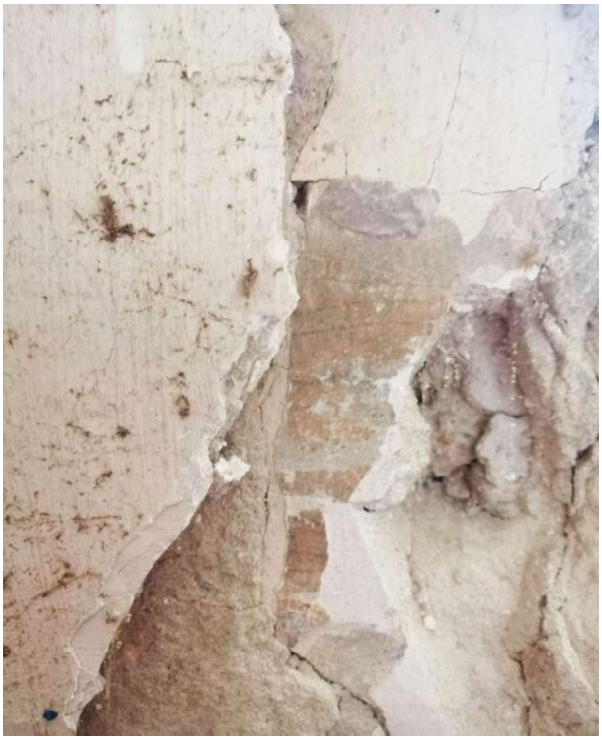
ÉK-i ablak (parapet és béllet) a flóderfestés maradványaival

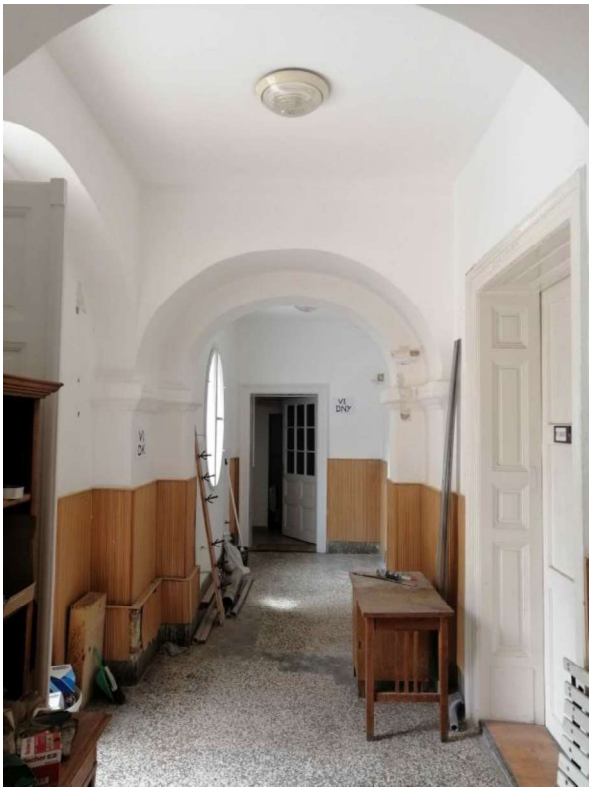
Körülbelül 30 cm széles a zárópárkány, mely egyben a falpillér fejezete. Helyszínen, nedves vakolatból húzott, fehérre meszelt, szépen modellált tagozatos stukkódísz. A hozzá tartozó oldalfal vakolatát a vizsgált helyeken nagyrészt lecserélték, az átfordulásnál kb. 2 cm sávban megmaradt az eredeti fehérre meszelt oldalfal töredéke. Az új vakolatot elveszejtve a zárópárkány alsó oldallapjához simították. Mind a tagozatot, mind az újravakolt oldalfalat számtalan, legalább 15-20 réteg meszelés, gipszelés, néhol sárga, vagy csontszínű mészfestés fedi. A sok átfestésréteg a formákat szinte a felismerhetetlenségig kilaposította. Alóluk eredményesen feltárható a szépen modellált kíma-tagozatos stukkódísz. Bár állapota töredékes, restaurálásra javasolt, megóvandó, bemutatandó.

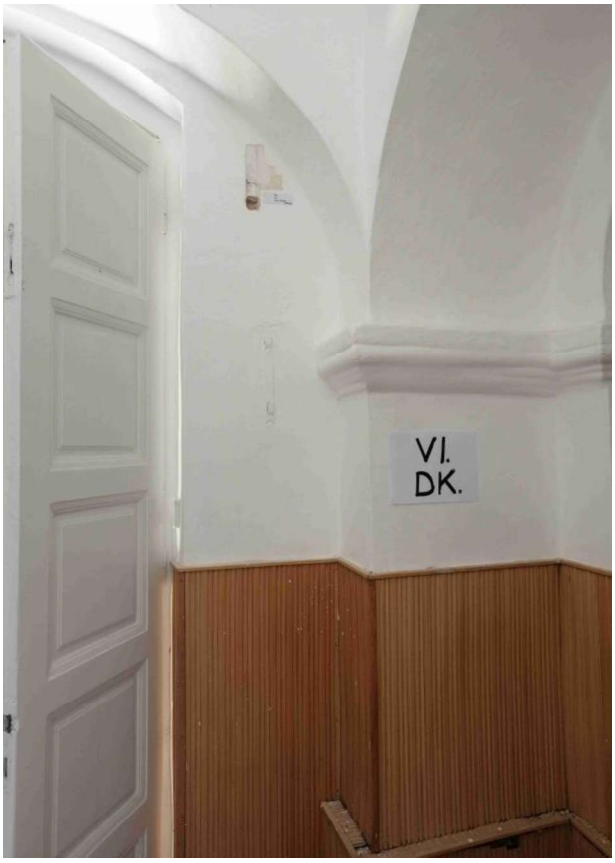
Bejárati ajtó mellett jobbra eső falfelület:

- tégla
- sárgás-szürke finomszemcsés mészhomok vakolat
- fehér meszelés
- homogén szürke festés
- 2 rétegű fehér meszelés
- homogén fehér meszes festés
- homogén fehér meszes festés
- szürke glett
- homogén okkersárga festés
- homogén világos sárga festés
- homogén világos sárga festés
- felső fehér diszperzió adalékú meszes festés

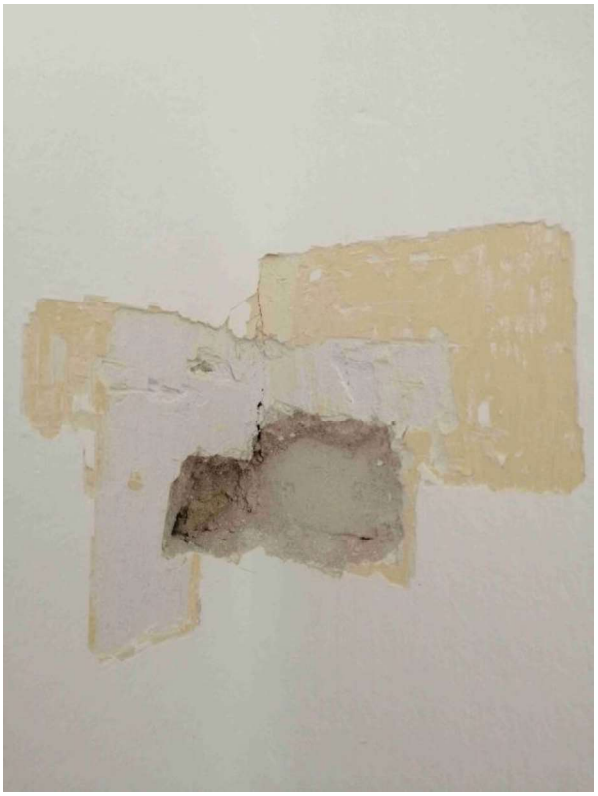
Mélyebb rétegben, korai homogén festések találhatók töredékesen, felpikkelt felülettel

Bejárati ajtó melletti oldalfal (DK) kutatószondája. Tégla falazaton, sárgás-szürke finomszemcsés mészhomok vakolat található, majd különböző homogén fehér, törtfehér, sárga festések láthatók a jelenlegi, látszó fehér festés alatt.

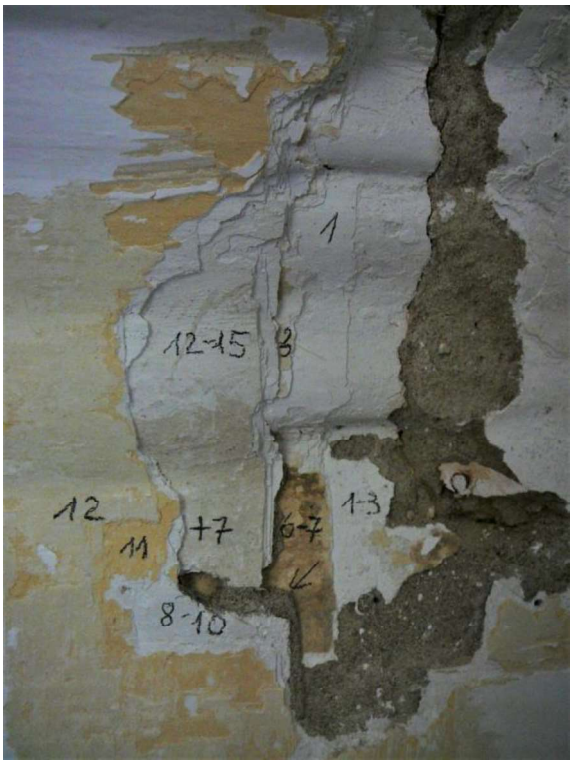
Ny-i boltív heveder középső szakasza. A terület felújított, cementes vakolaton kevés réteg található.

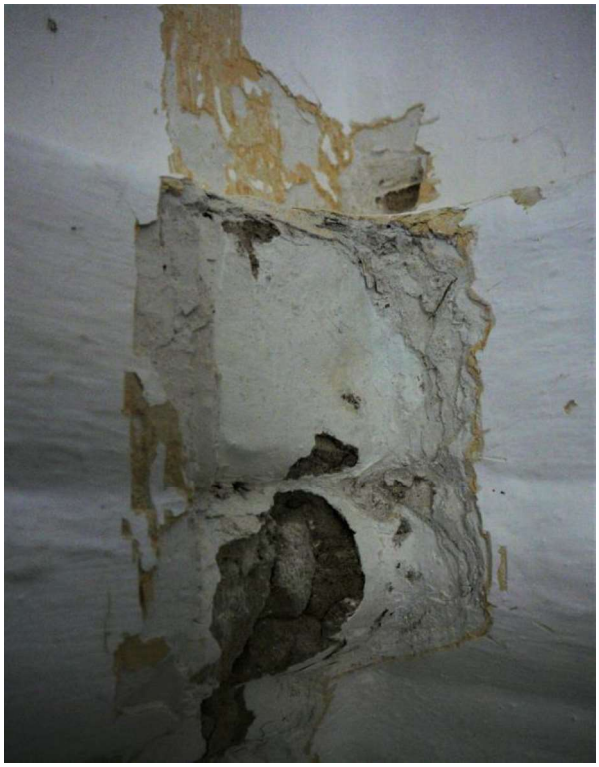
Az álmennyezettől 5-8 cm-ig lefelé az oldalfalon, körbefutó sávban cementes vakolatjavítás figyelhető meg.

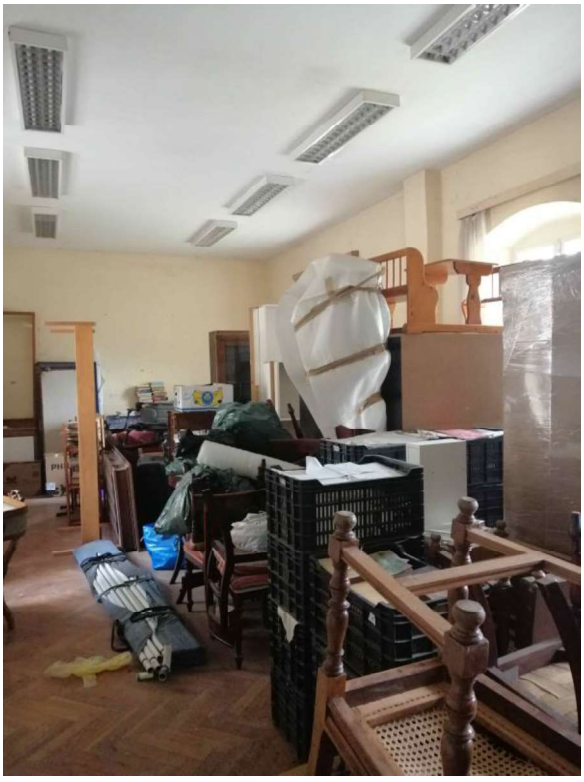
Az ÉK-i falon az ablakbélletet, tőle jobbra és balra lévő falfelületet is vizsgáltuk. A legtöbb réteg a jobb oldalfalon kb. 20 cm széles megmaradt töredéken lelhető fel. A rétegszám azonosítható, azonban a festés már nem értelmezhető festéstechnikája és állapota miatt. A bal oldali falszakaszon táblásan leomló vakolat miatt feltáruló lábazati részen lehetett megállapításokat tenni. Kifejezett vertikális repedés és a jelenlegi saroktól 21 cm-re fellelt beforduló sarokkialakítás meszelt felülete utal egy korábbi falvégződésre (az ablaknyílás korábbi helyére). A falszövetkutatás pontosíthatja a megállapításokat.

A vizsgált felületeken első rétegben fehér meszelésrétegek találhatók, eredetileg fehérre meszelt helyiség lehetett. Későbbiekben vöröses színezés, majd szürke, virágmintás (talán bordűrös) kifestés díszíthette az oldalfalakat. A lábazati rész állapota rendkívül rossz, bár a szigetelőrendszer elkészülése óta száradhatott, de a vakolat omlékony, dohos szagot áraszt. Az alsó részen kb. fél m^2-nyi biológiai károsításra utaló nyom látható, gomba hifa elszáradt képletének látszik. Gombaszakértői vélemény kikérése javasolt. Felette a 2-3 cm vastagságú javítóvakolat táblásan omlik le.
A kutatószondák elfedésével a rétegsor tanúfelületként megóvásra javasolt.

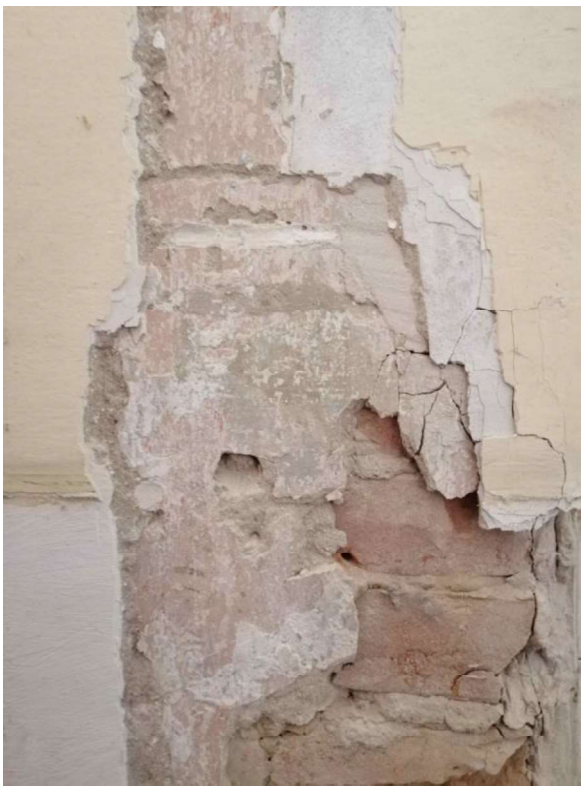
Az ablak bal oldalán az ablakbélletben új vakolat van. Az ablaktokborítástól az oldalfalra is kifordul rétegsorával együtt. A parapet saroknál metszetben látható a téglapótlás, vakolatváltás, rétegsorok.

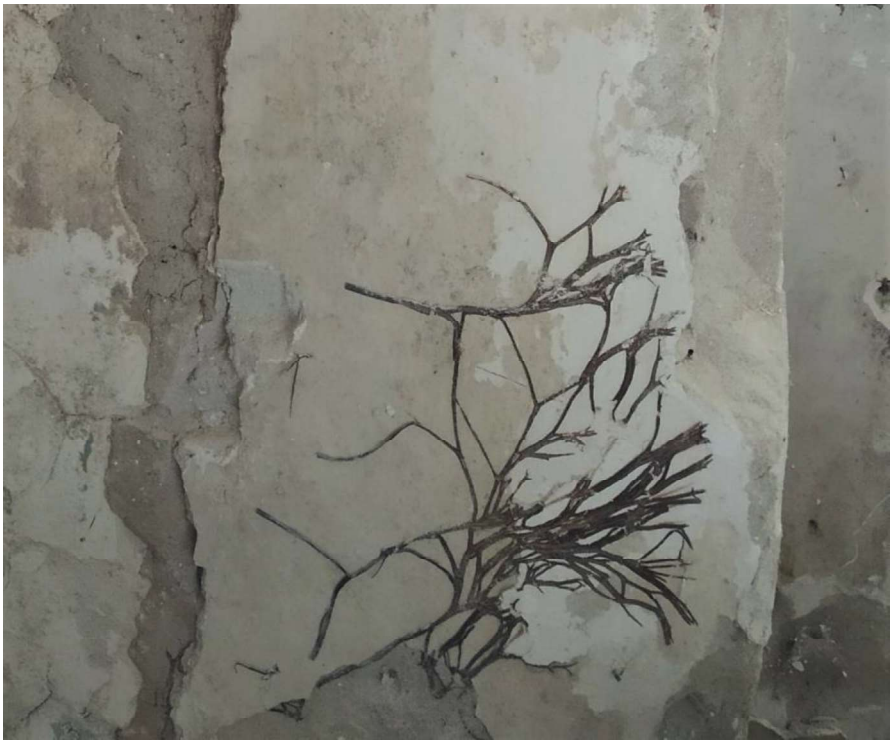
Vakolatrétegek alól előkerült fatipli

ÉK-i oldal kelet felé eső ablak melletti falsarok és két ablak közti oldalfal vizsgált területe. A jelenlegi saroktól mérve 21 cm-re balra előkerült a korábbi falsarok beforduló töredéke. Vertikális repedés is jelzi a korábbi falvégződést. Láthatók a nyílásszűkítő toldalék téglák, és keresztmetszetben a 2-5 cm vastag vakolat- és festőréteg. lábazaton biológiai károsítás nyoma.

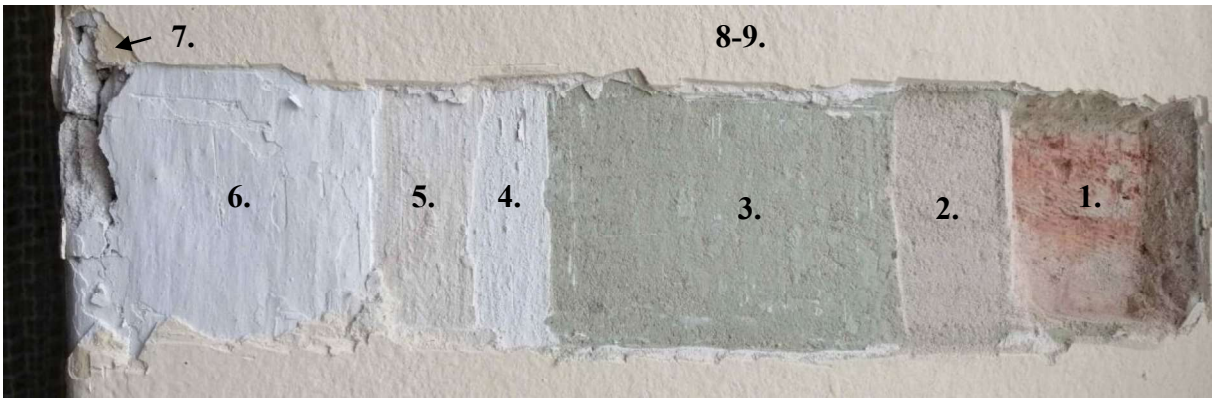
A két ablak közötti fal rétegsora. Lábazat felett jelenleg látszó papírtapéta. A (4)-es jelölésű réteg alatt fellelt korábbi vörös színnyomok láthatók.

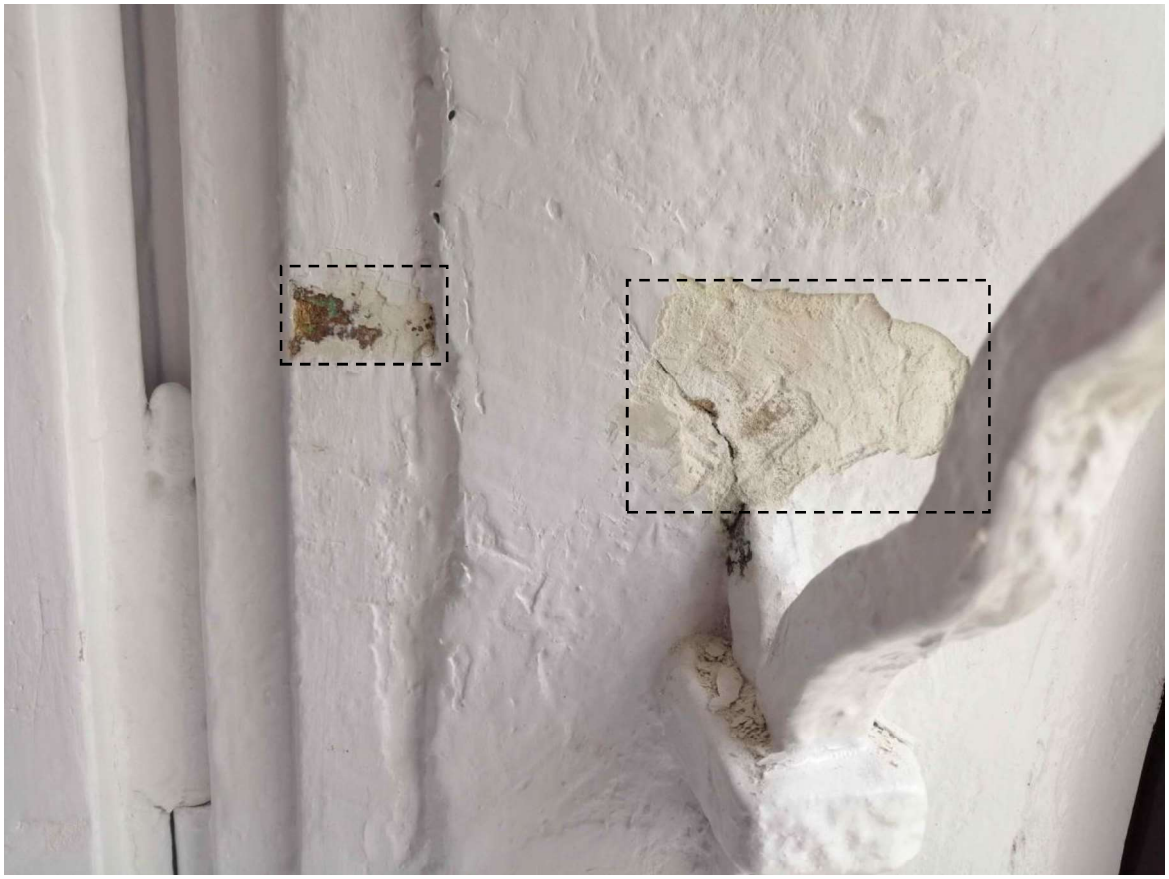
- fa alap
- sötétbarna festés nyomokban
- zöld festés nyomokban
- sötétbarna festés (1-2 réteg)
- elsárgult, egykoron fehér színezés
- legalább 6 réteg fehér festés
- legfelső fehér festés

A rétegrend az ablaktokon, az ablakszárnyon is hasonló.
